Caratterizzazione del forno di ricottura Fluke 9117

**Caratterizzazione del forno di ricottura Fluke 9117**

R.T. n. 5/2025

RAPPORTO TECNICO I.N.R.I.M.

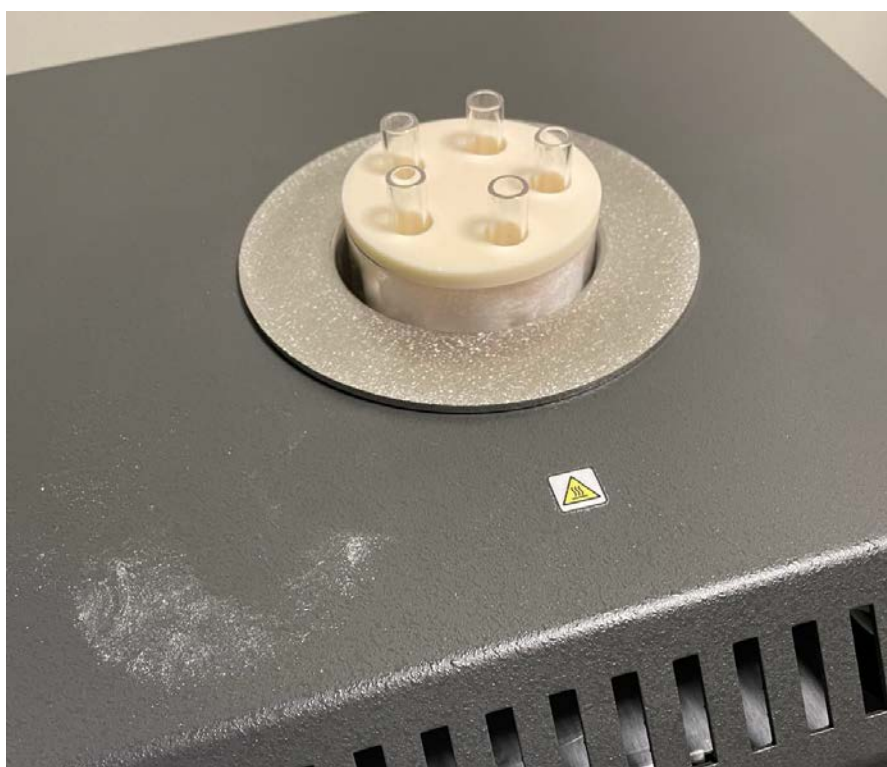
Al termine di questa prova si procede ad inserire il provettone, avendo avuto cura di posizionare sul fondo del foro del forno una base in fiberfrax sulla quale appoggiarlo. La distanza tra questa base e la superficie del forno è pari a 49,5 cm. Una volta inserito il provettone, quest'ultimo sporge di circa 2 cm.

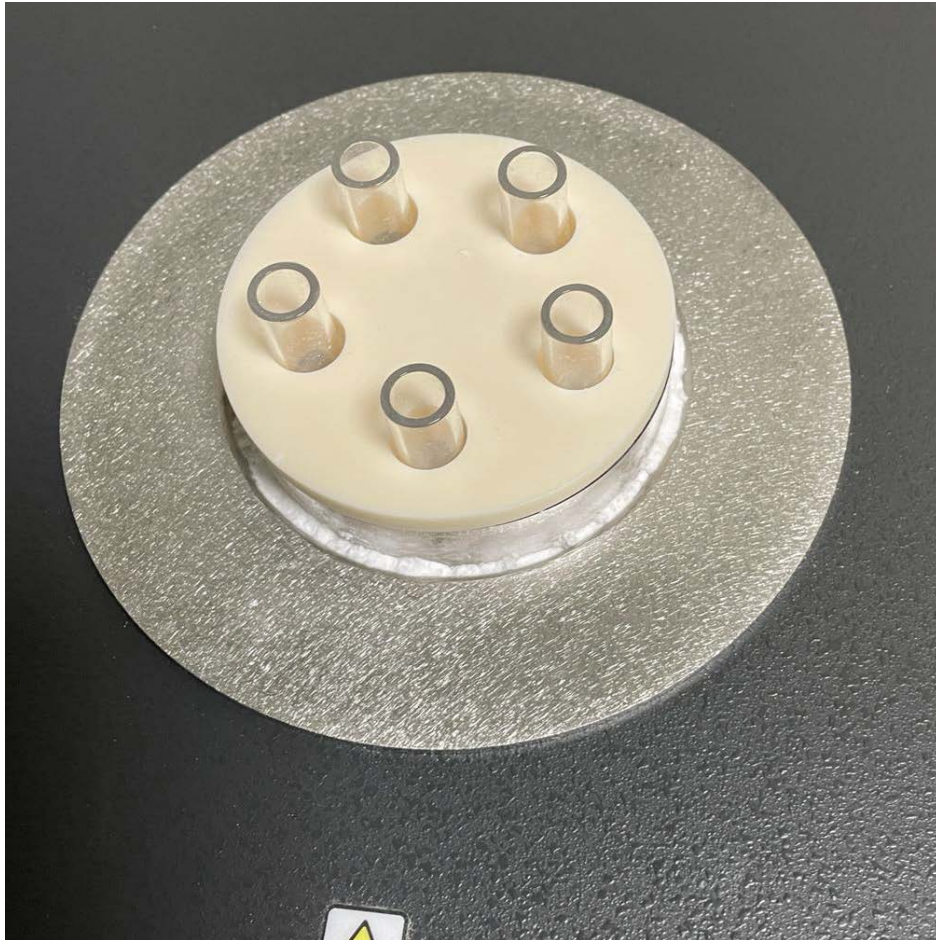
Dopo di che, si riempie lo spazio tra il provettone e la circonferenza del foro che lo contiene con della lana di vetro in modo che sia centrato e meno soggetto a vibrazioni e spostamenti.

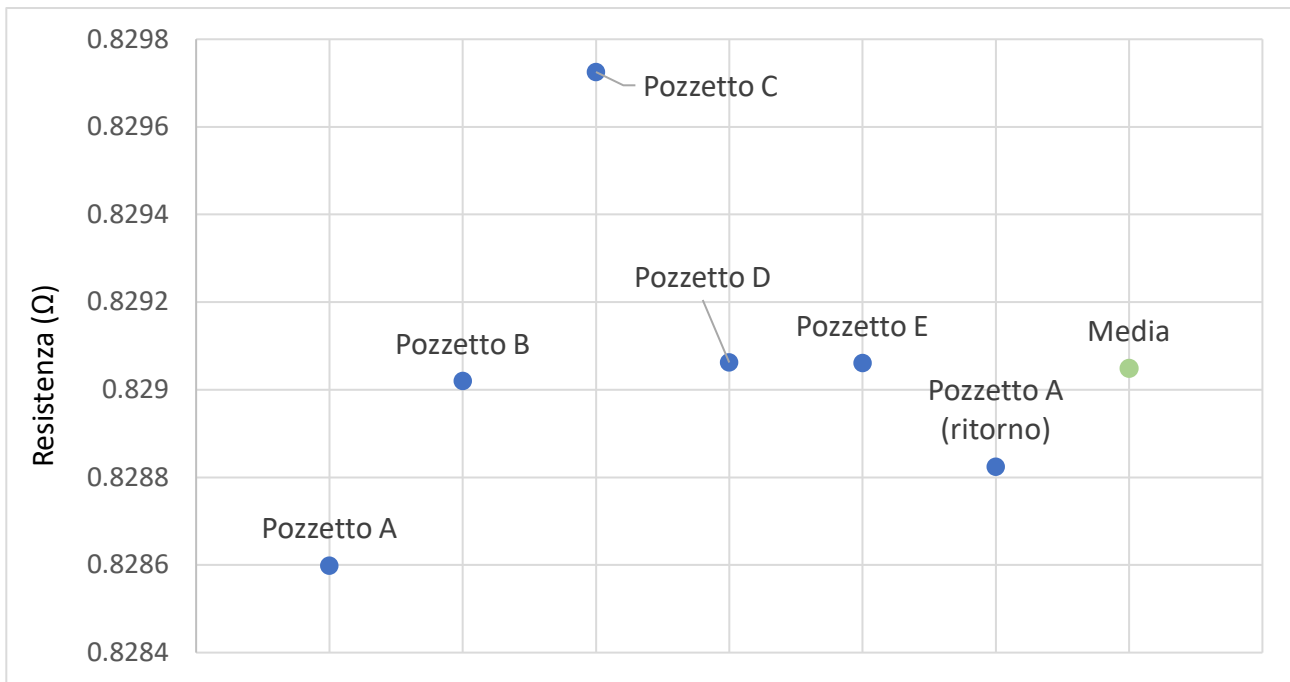
-figura 1: misure della resistenza media dal pozzetto A al pozzetto E e resistenza media dei pozzetti

La figura 1 è la rappresentazione grafica della tabella 1, riporta i valori di resistenza media dei vari pozzetti e il valore medio tra tutti i pozzetti (in verde).

Secondo il manuale [2], il forno ha un'uniformità specificata di  $\pm 0,5^{\circ}\text{C}$  a  $660^{\circ}\text{C}$  e  $\pm 1,0^{\circ}\text{C}$  a  $1000^{\circ}\text{C}$ . Questo significa che le variazioni tra i pozzetti devono rimanere entro questi limiti per garantire condizioni riproducibili. Il test effettuato ha dimostrato che i pozzetti sono in accordo con quanto specificato dal costruttore. La differenza massima tra pozzetti è risultata circa 8 mK rispetto alla media, quindi molto inferiore al limite di dichiarato. Questo dimostra che il forno rispetta ampiamente le specifiche e offre una distribuzione termica stabile e riproducibile. L'ultima misura di ritorno nel pozzetto A ha confermato che non si sono verificati drift significativi nel tempo. In conclusione, tutti i pozzetti raggiungono e mantengono la stessa temperatura con scostamenti minimi, garantendo condizioni identiche per tutti i termometri.

L'analisi dell'uniformità tra i pozzetti ha mostrato che le differenze di temperatura tra i cinque alloggiamenti all'interno del provettone sono inferiori a 10 mK, un valore ben al di sotto del limite di  $\pm 0,5$  °C dichiarato dal costruttore.

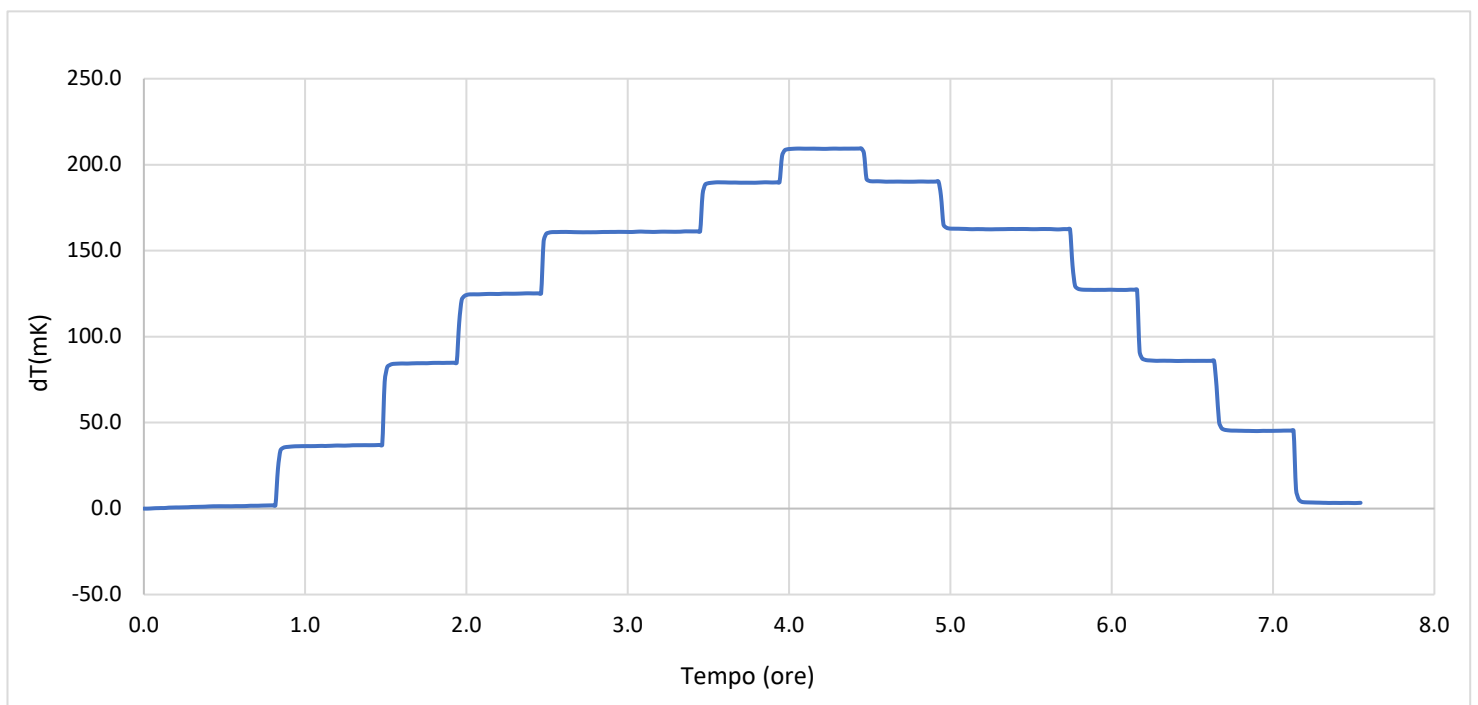
-Figura 3: Profilo di temperatura misurato in estrazione ed immersione

La figura 3 mostra lo sviluppo del profilo. L'asse delle ascisse rappresenta l'andamento nel tempo, quello delle ordinate invece riporta la differenza in temperatura rispetto al valore misurato al fondo del pozzetto.

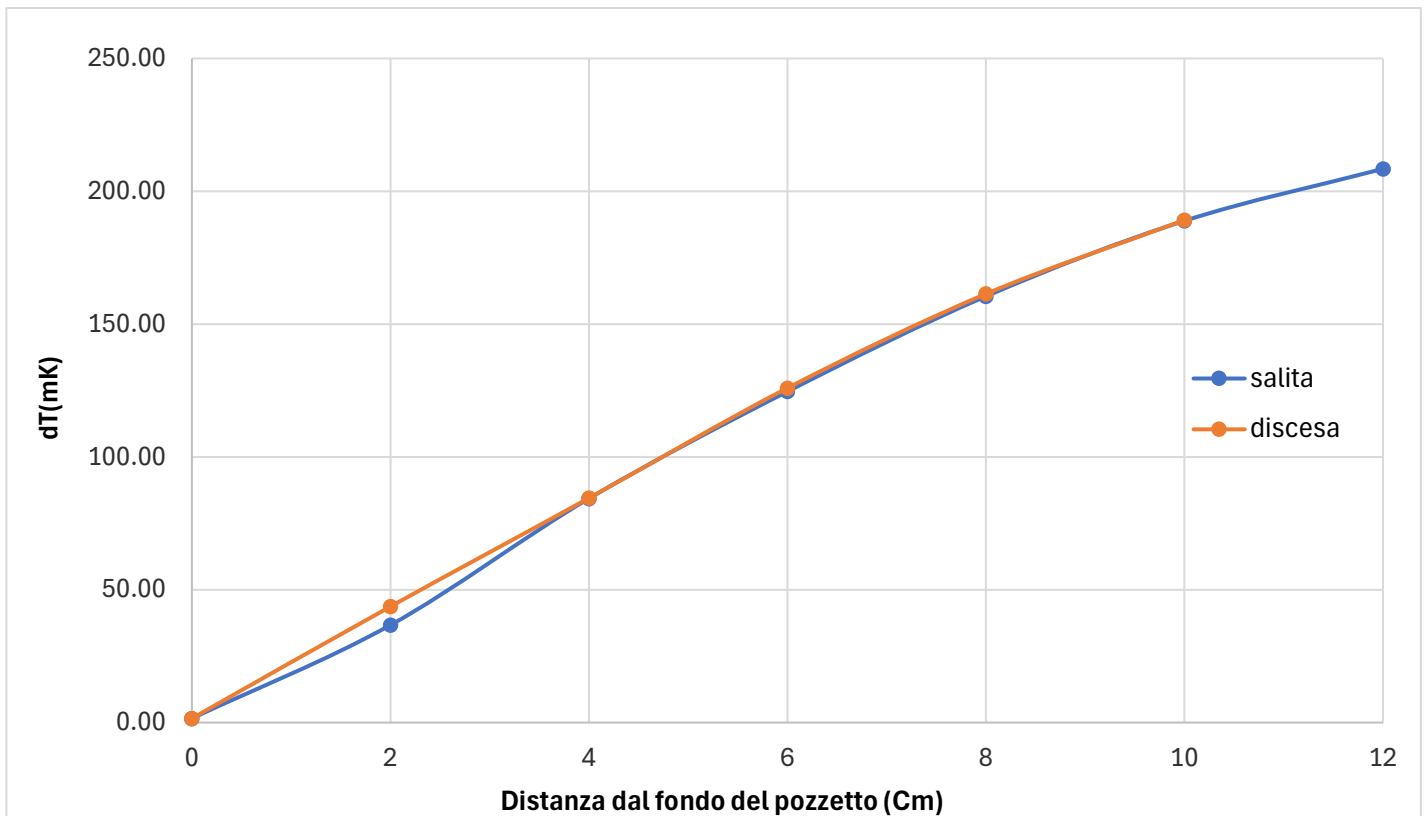
-Figura 4: profilo in estrazione ed immersione con la differenza in temperatura rispetto allo 0

La figura 4 è la rappresentazione grafica della *tabella 2*. Sull'asse delle ascisse è riportata la distanza dal fondo del pozzetto termometrico, su quello delle ordinate invece, la differenza in temperatura rispetto al fondo del pozzetto.

Dal profilo realizzato, si evince che le variazioni tra estrazione ed immersione sono all'interno dei limiti di accettabilità. Infatti, la differenza massima rispetto alla temperatura del fondo del pozzetto è di circa 200 mk, raggiunta a 12 centimetri di altezza. Questo gradiente di temperatura è sufficientemente basso da garantire la corretta ricottura dei termometri e conferma i valori forniti dal costruttore del forno, riportati sul manuale [2], secondo il quale il forno ha un gradiente verticale inferiore a  $1^{\circ}\text{C}$  nell'area attorno all'elemento sensibile del termometro.

L'uniformità verticale della temperatura all'interno del pozzetto è stata verificata grazie al profilo in immersione ed estrazione. I risultati del profilo hanno evidenziato una buona uniformità e confermato le specifiche fornite dal costruttore che prevedono un gradiente di temperatura minore di 1 °C nell'area dell'elemento sensibile del TRP.
